OTO EKSPERTİZ

Tarih **4.10.2021**
Adı **ÇERKEZKÖY TİC.SAN.**
Telefon **05062553798**
Plaka **59TC173**

Marka **FORD MONDEO**
Model **2011**
Km **119.291**
Şase No **WF0DXXGBBDAB68168**

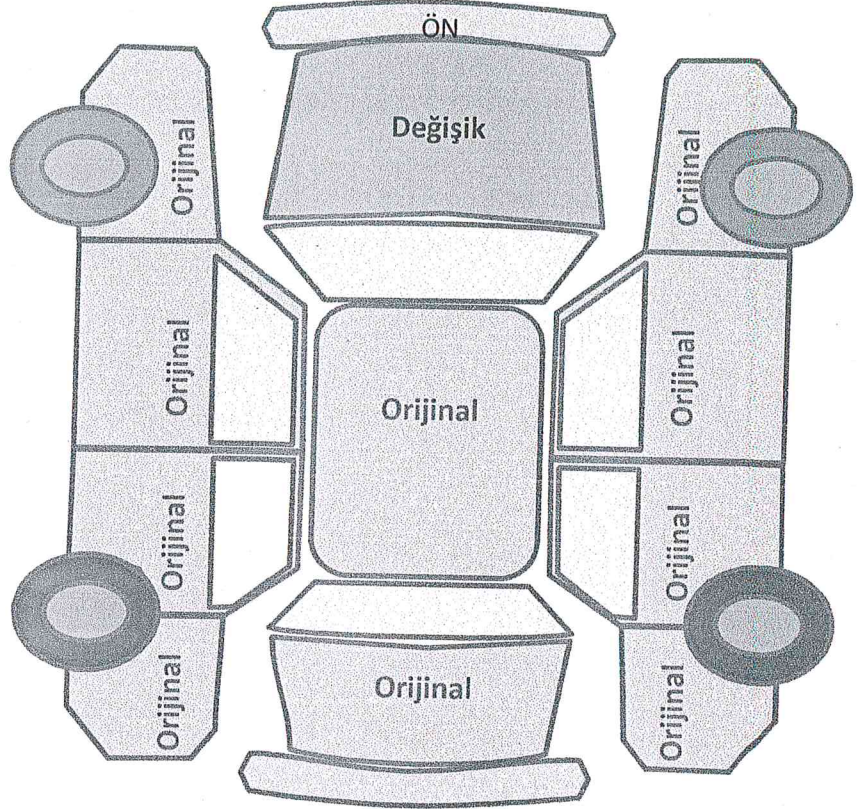
| 1 Sol ön çamurluk | Orijinal |
| 2 Sol ön kapı | Orijinal |
| 3 Sol arka kapı | Orijinal |
| 4 Sol arka çamurluk | Orijinal |
| 5 Ön panel | Düzgün |
| 6 Bagaj içi | Düzgün |
| 7 Podya | Düzgün |
| 8 Direkler | Düzgün |
| 9 Sağ Ön Çamurluk | Orijinal |
| 10 Sağ ön kapı | Orijinal |
| 11 Sağ arka kapı | Orijinal |
| 12 Sağ arka çamurluk | Orijinal |
| 13 Bagaj kapağı | Orijinal |
| 14 Tavan | Orijinal |
| 15 Motor kaputu | Değişik |

ARAÇ ÜZERİNDE EZİK VE ÇİZİKLER MEVCUT - VİTES MANDALI KONTROL- İNTERCOOLDE YAĞ KAÇAĞI MEVCUT-TURBODA YAĞ KAÇAĞI MEVCUT - KLİMA PETEKLERİ DEFORME -

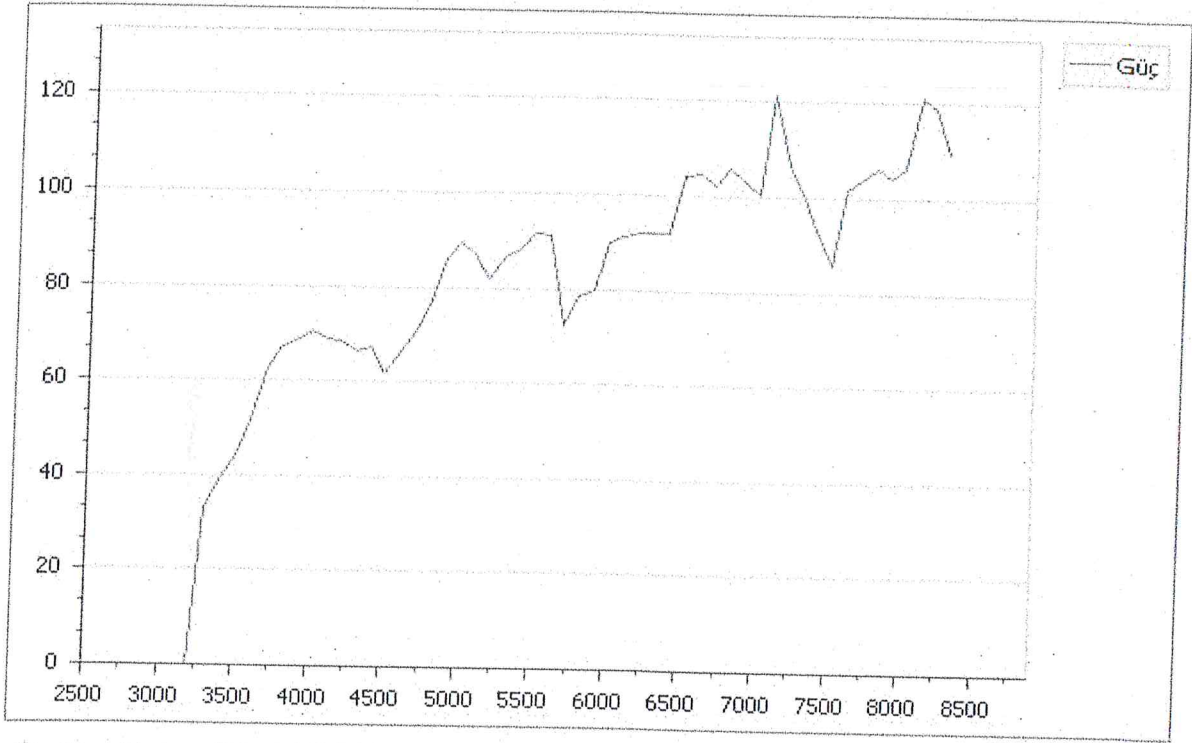
Ölçülen Motor Gücü :127.52 hp, 93.89 kW (7100 rpm)

Hesaplanan Motor Gücü :128.92 hp, 94.58 kW

Maximum Tork : 149.1 Nm, (5000 rpm)

Hesaplanan max teker gücü :75.74 kW

Aracın gücü ruhsatdaki güce göre %92.41
